# Nuštar Dvorac Khuen - Belassy

Arhitektonska, povijesno-umjetnička,  
restauratorska i građevinska istraživanja

Ratko Vučetić  
Ivana Haničar Buljan

Zagreb, 2012.

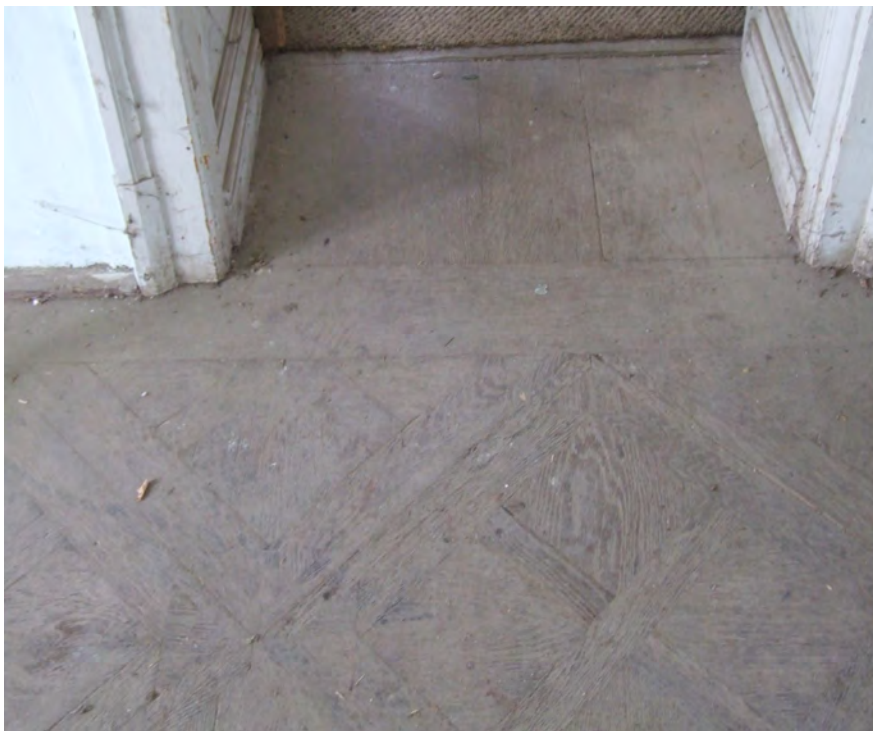
Na jugoistočnom uglu u prizemlju zapadnog krila nalazi se prostorija pravokutnog tlocrtnog oblika u koju se pristupa iz trijema (6). Svođena je samostanskim svodom sa susvodnicama i završna podna obloga je parket (sve isto kao 1). Stolarija je izvorna istih profilacija i detalja kao u susjednoj prostoriji sjeverno (1). Vidljiv je otvor za dimnjak na sjeveroistočnom uglu. Stanje joj je srednje.

Prostorija 2 - završna obloga: parket

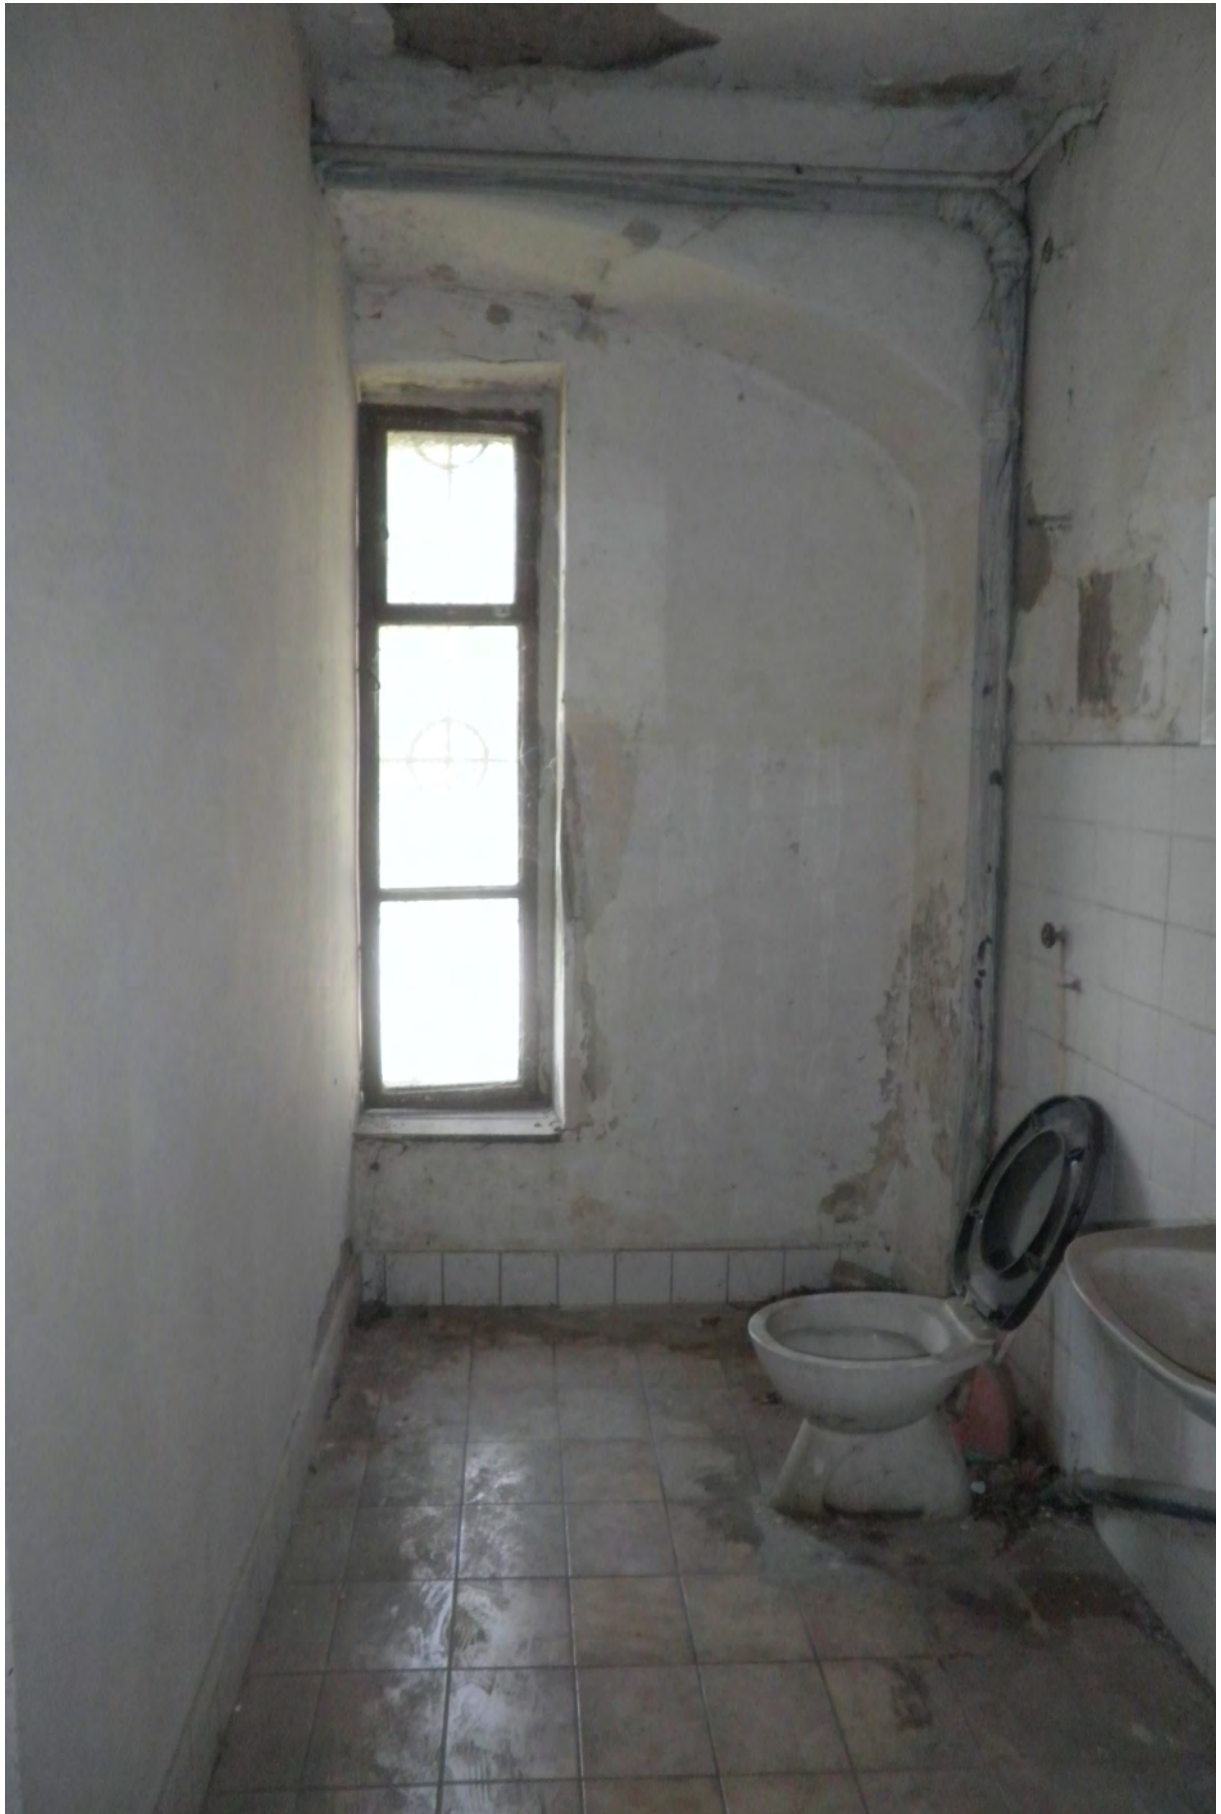
Pravokutna prostorija s wc školjkom i umivaonikom popločena je novijim keramičkim pločicama ortogonalno postavljenim. Zid je obložen novijim keramičkim pločicama do visine 150 cm od poda. Strop je ravan. Na mjestu gdje je otpala žbuka na stropu vidljivo je plosno željezo. Stolarija je identična kao i u prostoriji 3.

Prostorija 4 - sjeverni zid

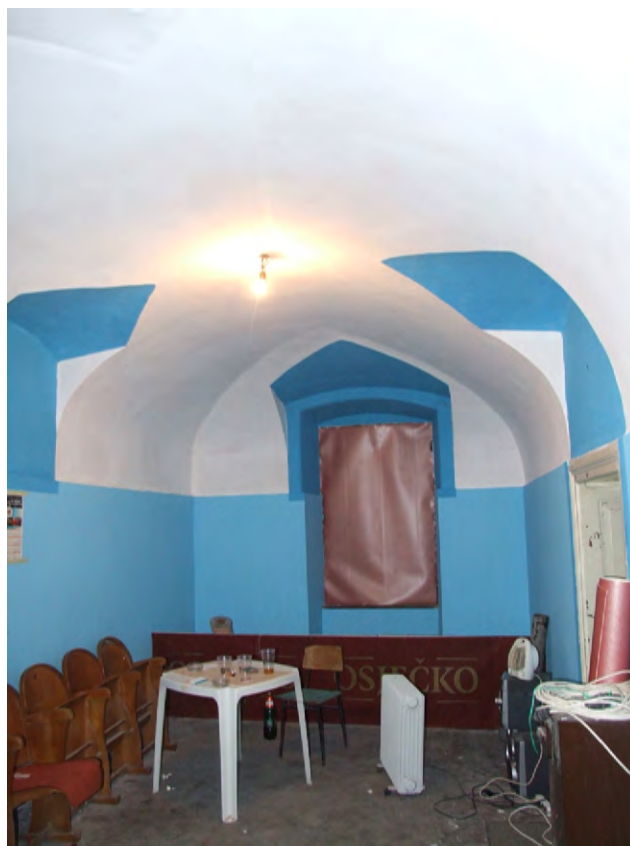
Završna obloga poda je parket dim. 26x5.5 cm složen „na riblju kost“. Zidovi su recentno obloženi gips-kartonskim pločama do visine cca 200 cm. Strop je samostanski sa susvodnicama. Susvodnica na zapadnom zidu ukazuje na postojanje vrata prema prostoriji 5, a na južnom zidu da su vrata vjerojatno izvorno imala drugu poziciju.

Prostorija 7 - pogled prema sjeveru, recentno uređenje

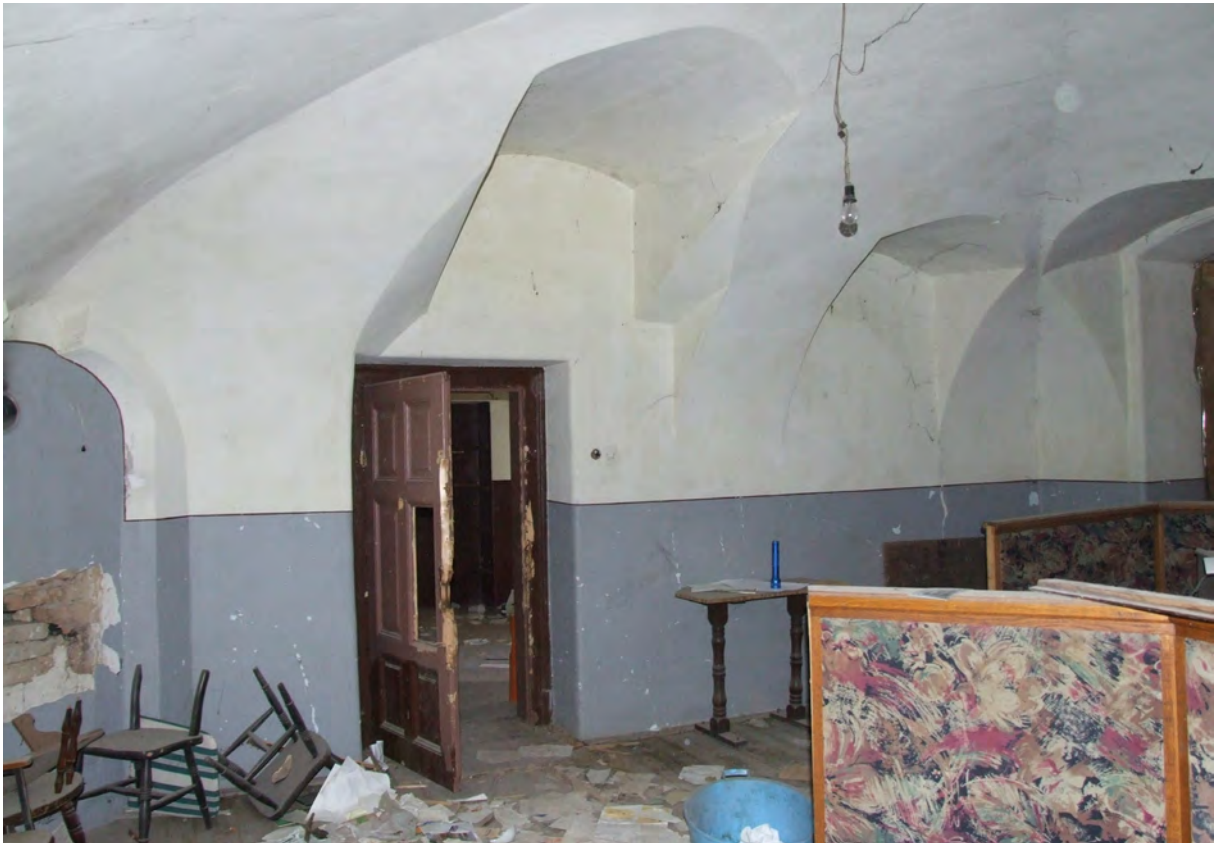
Završna obloga poda su dske širine 30 cm. Isto kao i u prostoriji 9 zid je oličen uljanom smeđom bojom do visine 132 cm od poda. Svod je samostanski sa susvodnicama. Položaj susvodnica na zapadnom zidu ne odgovara položaju današnji vratiju na istom zidu.

Stanje je dosta loše, postoji veliko oštećenje (rupa) u sredini svoda.

Prostorija 10 - pogled prema zapadu

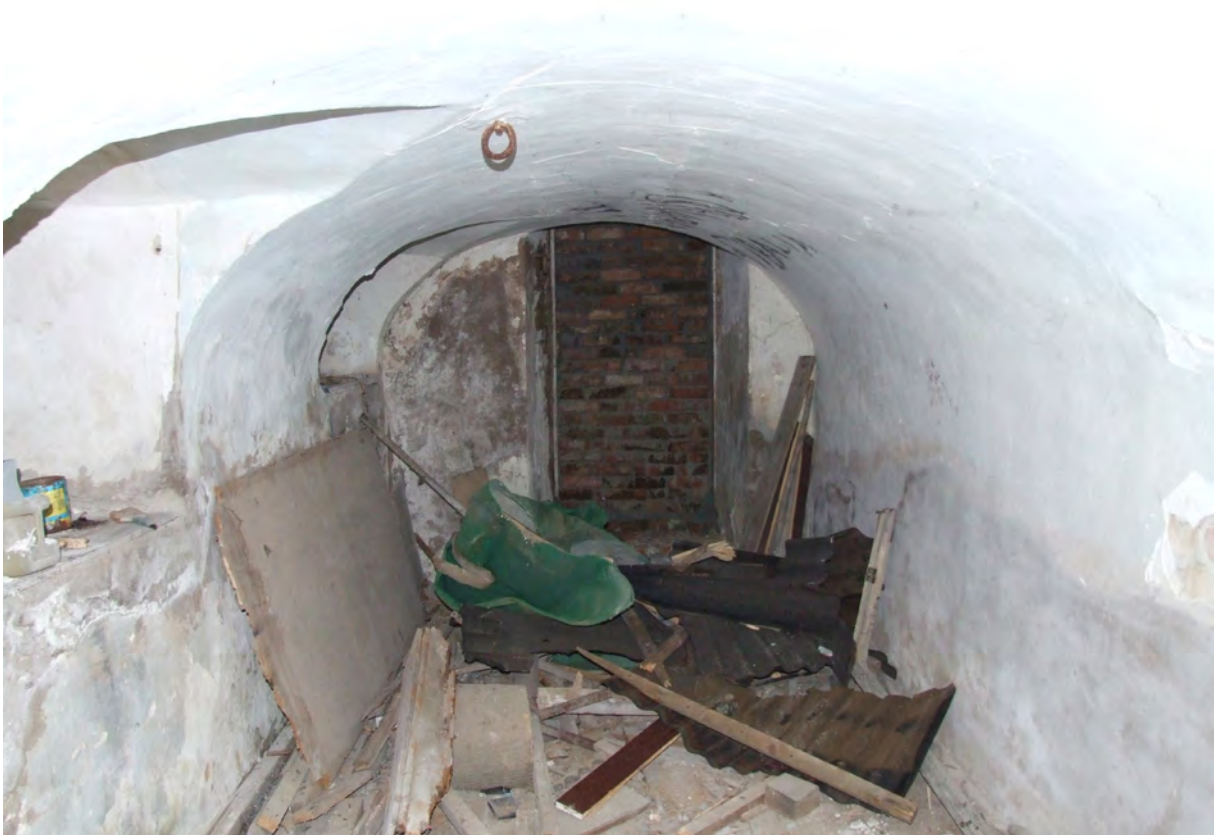
Pravokutna prostorija svijetle visine cca 190 cm. Pod ove prostorije je niži za 48 cm niži od prostorije I 0 (2 stepenice) i obložen je daskama (po sredini) i opekom. Na vanjskom zidu vidljivi su tragovi kapilarne vlage. Svod je bačvasti sa susvodnicama nad nišama na vanskom zidu koji su vjerojatno zazidani prozori. (Na istočnom zidu zazidana su vrata prema prostoriji I 3) s vidljivim drvenim okvirom. Sa svoda vise dvije metalne alke. Stanje prostorije je loše. U sjeveroistočnom uglu otvorena je građevinska sonda (S-a) kojom je postala vidljiva „čvrsta“ reška odnosno potvrđuje pretpostavku kako je zapadni dio zapadnog krila kasnije dozidan na istočni (prostorija I 3).

Prostorija II - pogled prema istoku, recentno zazidani otvor

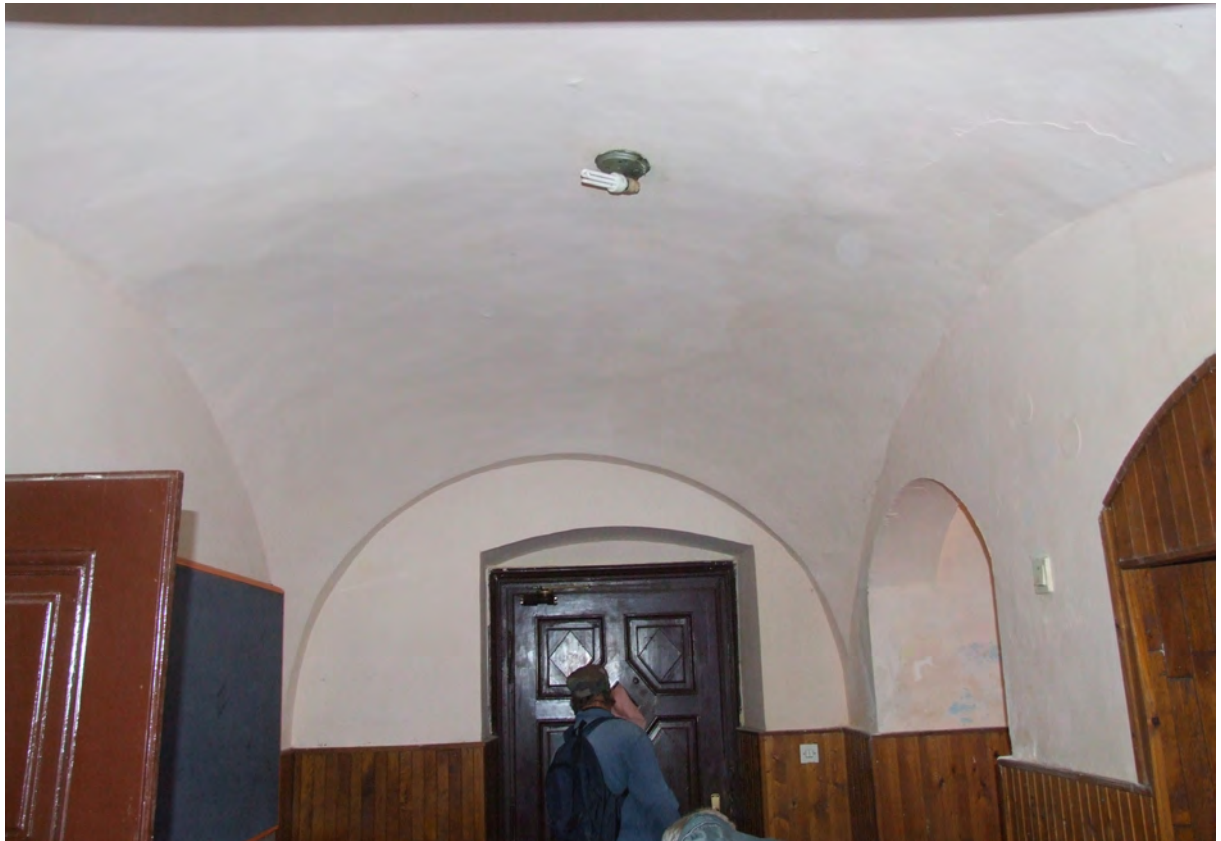
Pravokutna prostorija u koju se ulazi iz kolnog prolaza 17. Na južnom zidu se nalaze vrata prema prostoriji 24 čiji je pod za visinu jedne stube viši. Nadsvođena je češkim svodom, a na podu su terazzo pločice. Prema trijemu na sjevernom pročelju južnog krila (28) nalazi se zazidani otvor. Zid je obložen do cca 120 cm visine lamperijom. Stanje je dobro.

Prostorija 20 - pogled prema sjeveru i ulaznim vratima iz prolaza 17

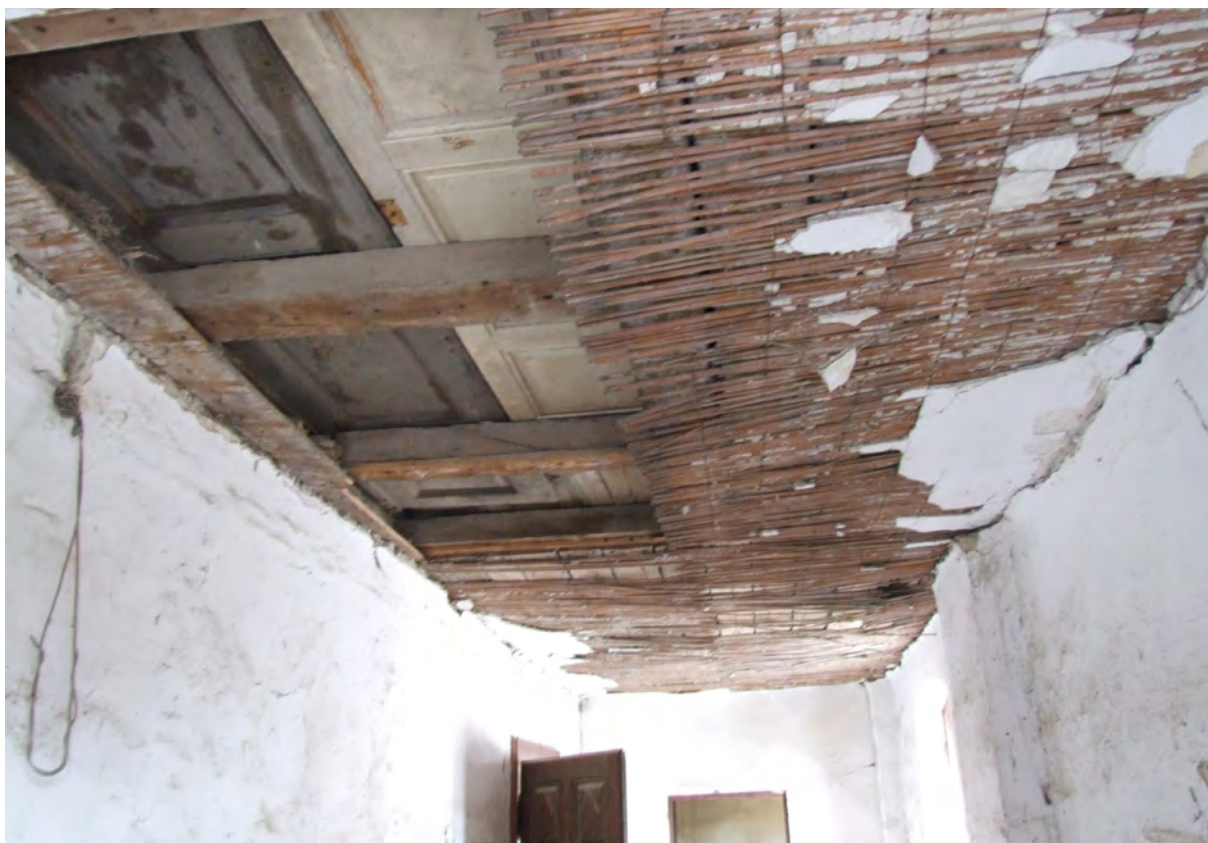
Trijem 42 - pogled na oštećeni strop

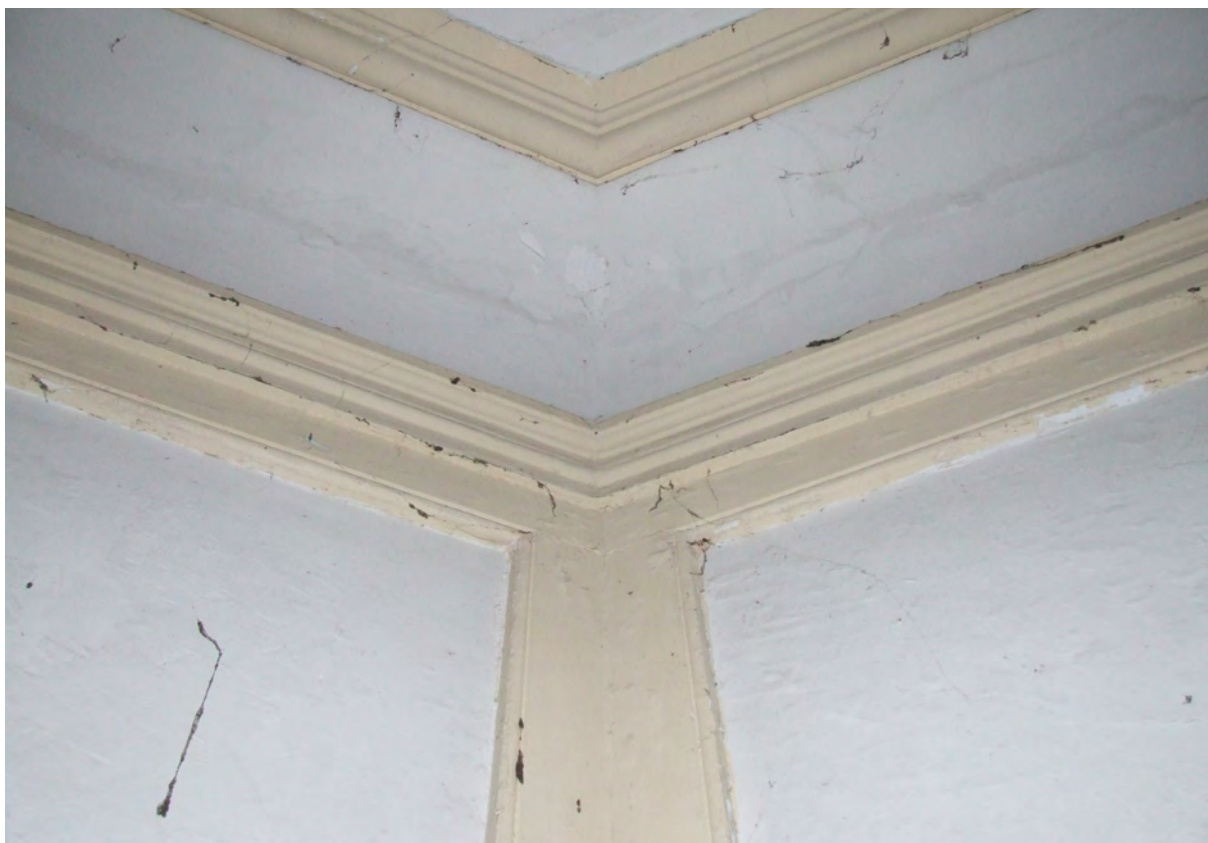
Prostorija 5I - detalj izvornog popločenja

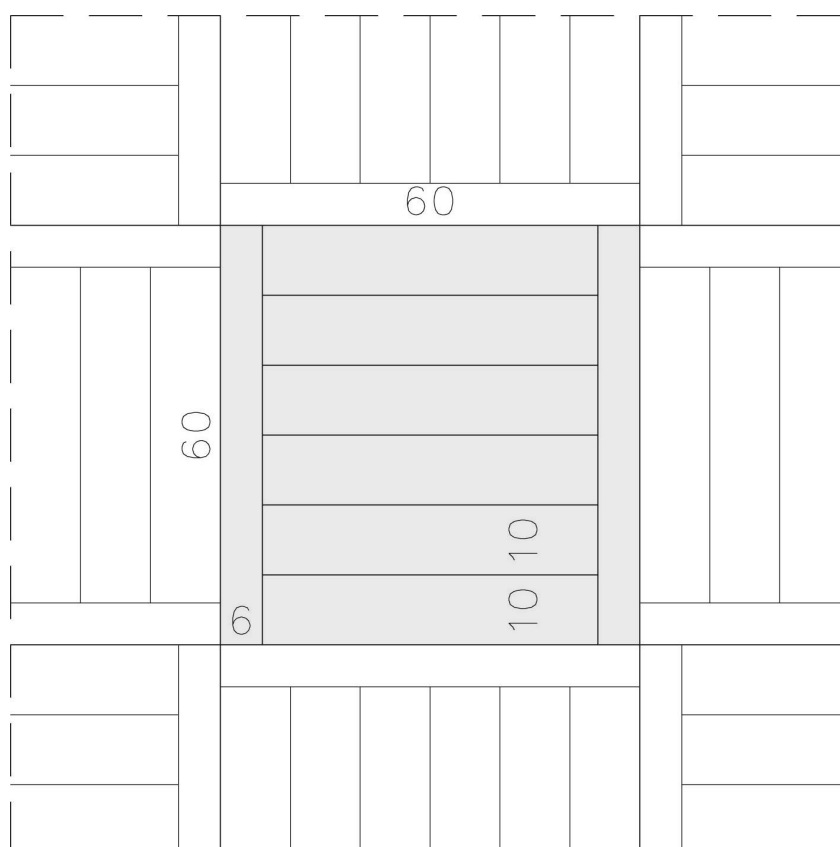
Prostorija 51 - sjeverozapadni ugao prije 1944.  
Izvor: M. Obad Šćitaroci, B. Bojanić Obad Šćitaroci, Dvorci i perivoji u Slavoniji,  
Zagreb 1998.

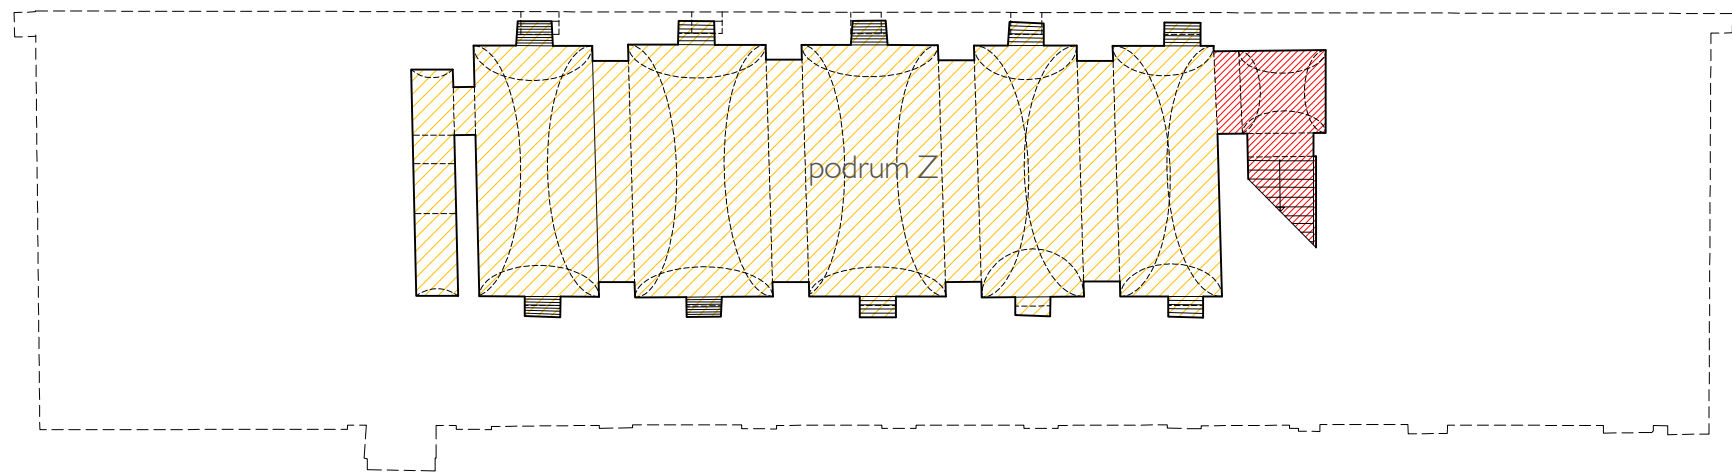
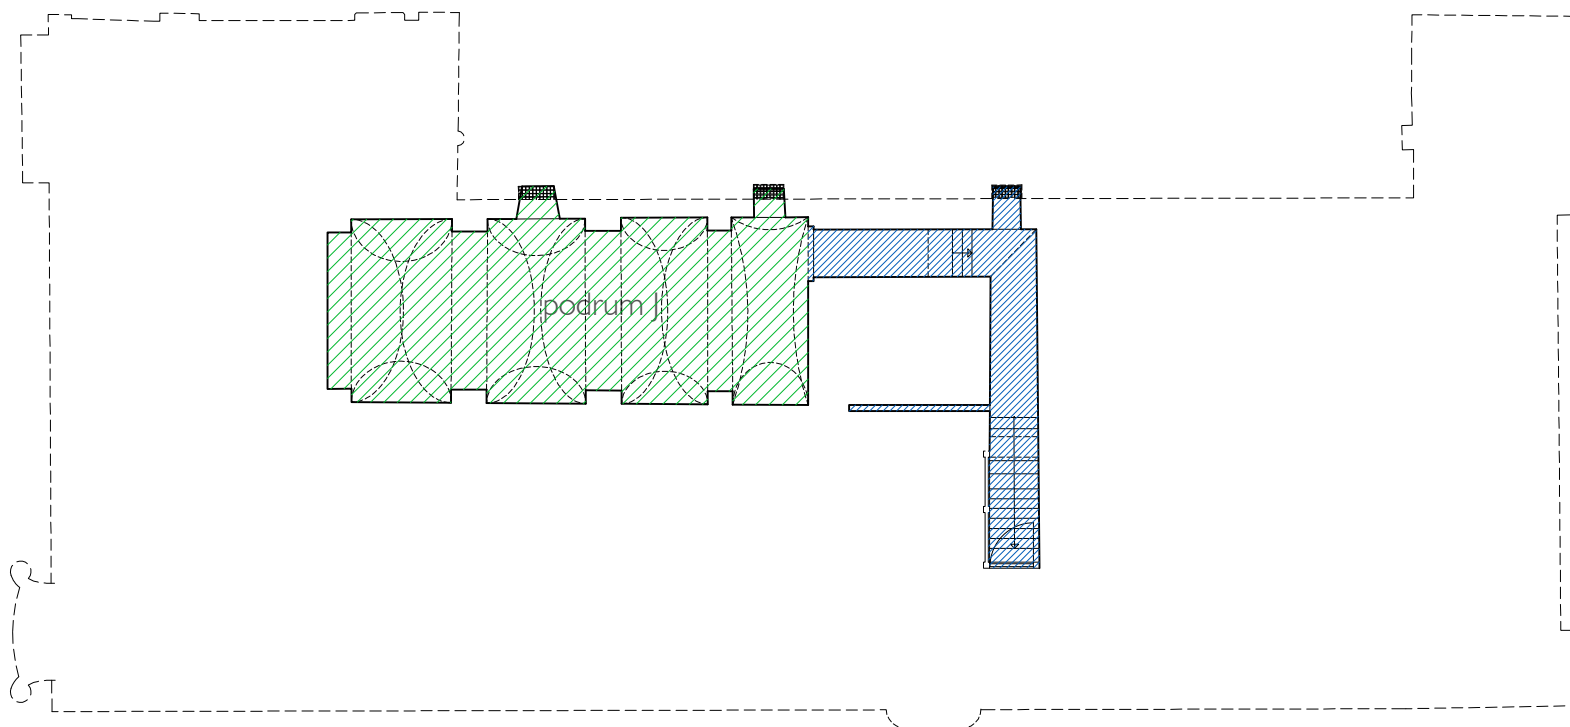
TLOCRTI - POVIJESNE FAZE M 1:200

- I.a
- II. (2. polovica 18.st.)
- III.a
- IV. (polovica 19.st.)
- V. (početak 20.st.)
